## Analiza stanu technicznego okna oraz witraża nad wejściem głównym.

(stan na 24.06.2020 r.)

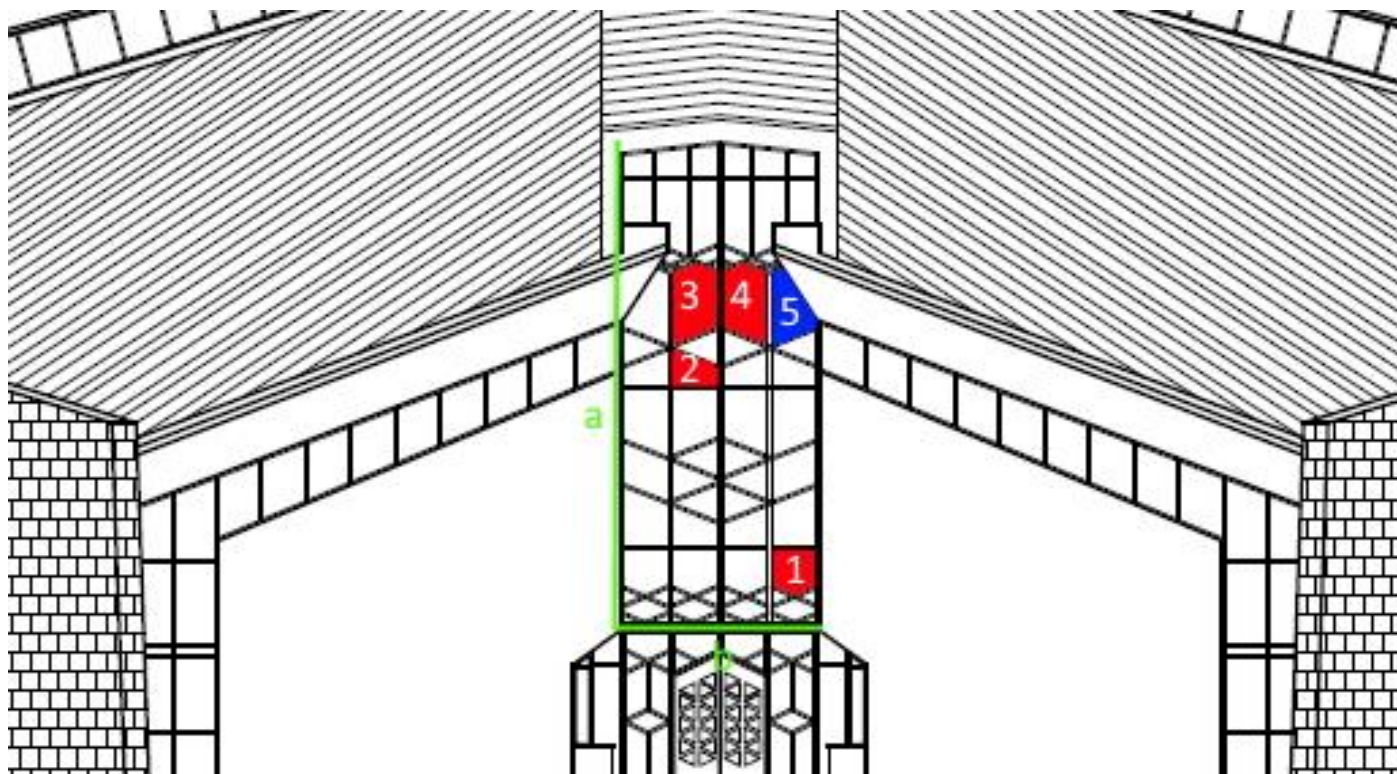
1. Zły stan techniczny konstrukcji witraża, okna oraz zabezpieczeń był już opisany w protokole z przeglądu technicznego obiektu wykonanego w 2015 roku.
2. Uszkodzone są szyby zewnętrzne: 1,2,3,4.  
Prawdopodobnie uszkodzona jest także szyba 5.
3. Liczne odkształcenia ołowianych ram witraża skutkują pękaniem i wypadaniem szkła.
4. Do wymiany uszkodzonych szyb konieczny jest demontaż elementów witraża.
5. Stwierdzono korozję na konstrukcji stalowej.
6. Stwierdzono brak szczelności okna.
7. Brak rynny na deszczówkę w dolnej części okna.
8. Powierzchnia całego okna centralnego bez przedsionka: 45 m<sup>2</sup>

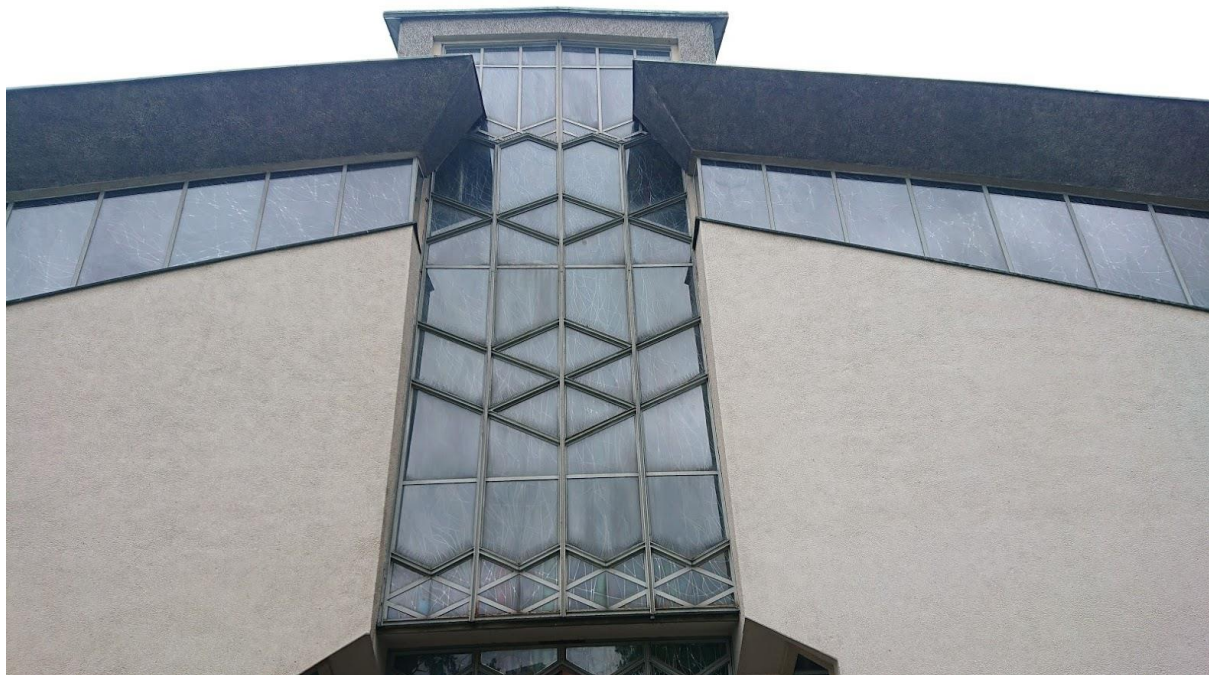
1. Uszkodzone szyby zewnętrzne.

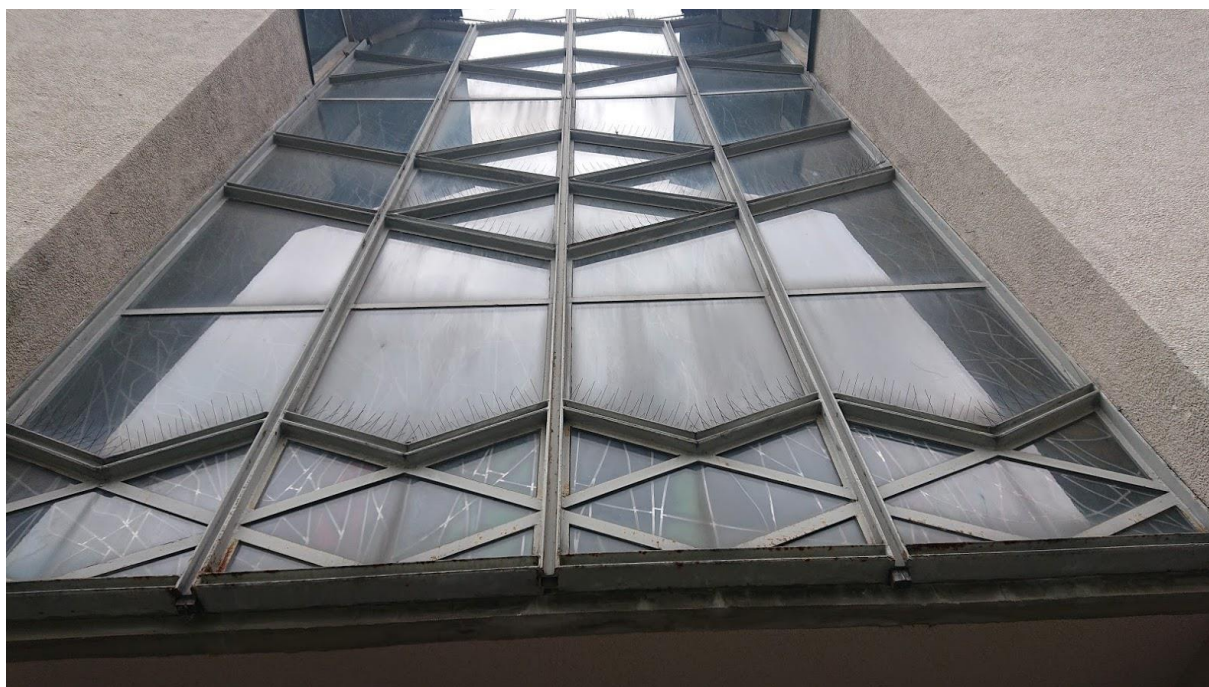
2. Korozja ślusarki okiennej. Brak rynny na deszczówkę (B), powodujący zalewanie dolnej belki (C),

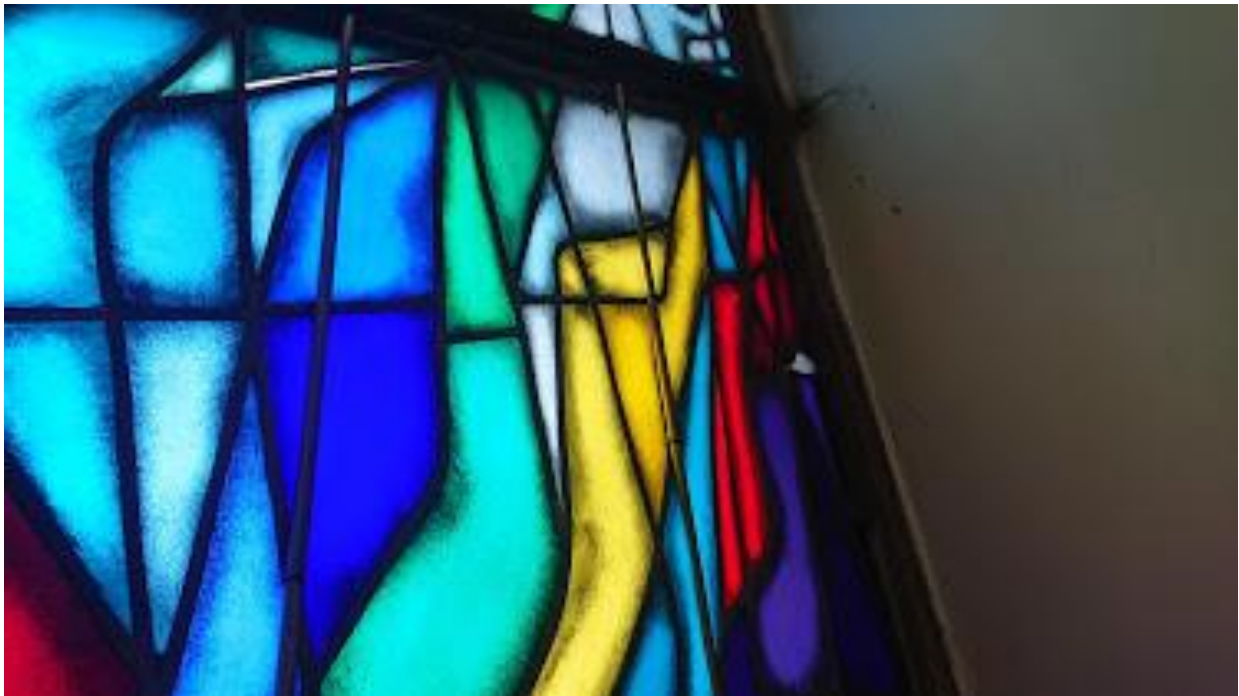
3. Przykład odkształcenia powodującego szpary między szkłem a ramą witraża (A) i w miarę dalszej degradacji wypadanie szkła (B) lub pękanie (fot. 4, 6).

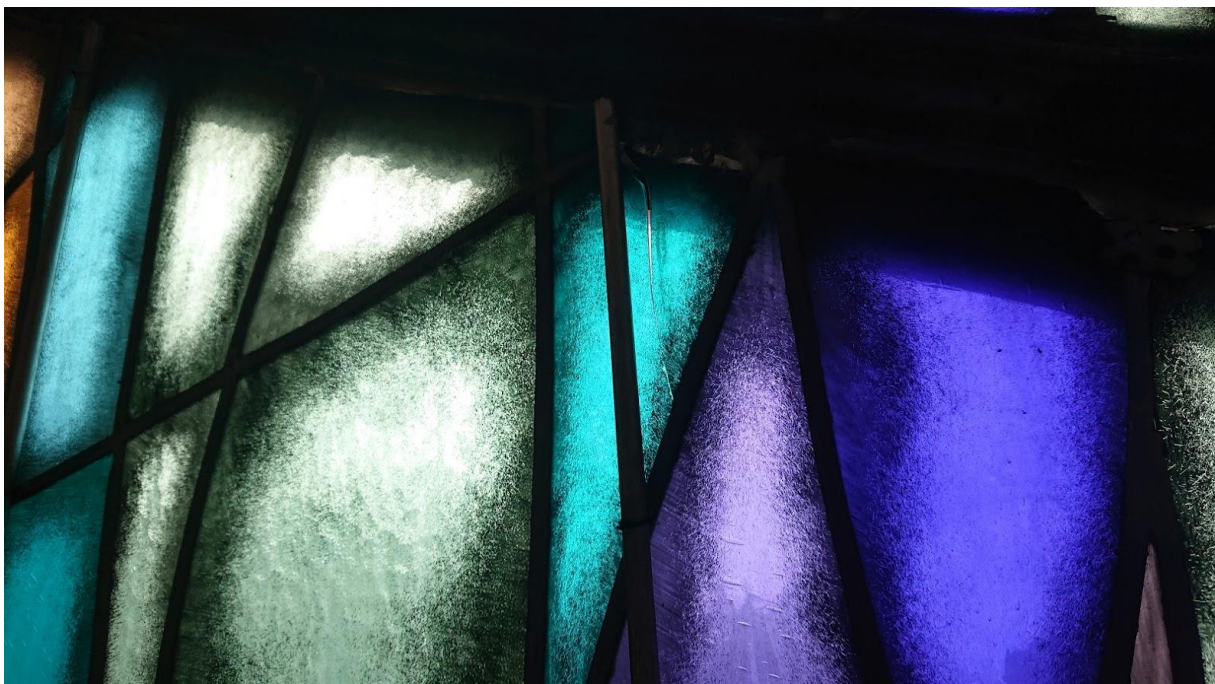
4. Przykład pęknięć szkła spowodowany naprężeniami powstałymi na skutek wygięcia ram witraża (A, B).

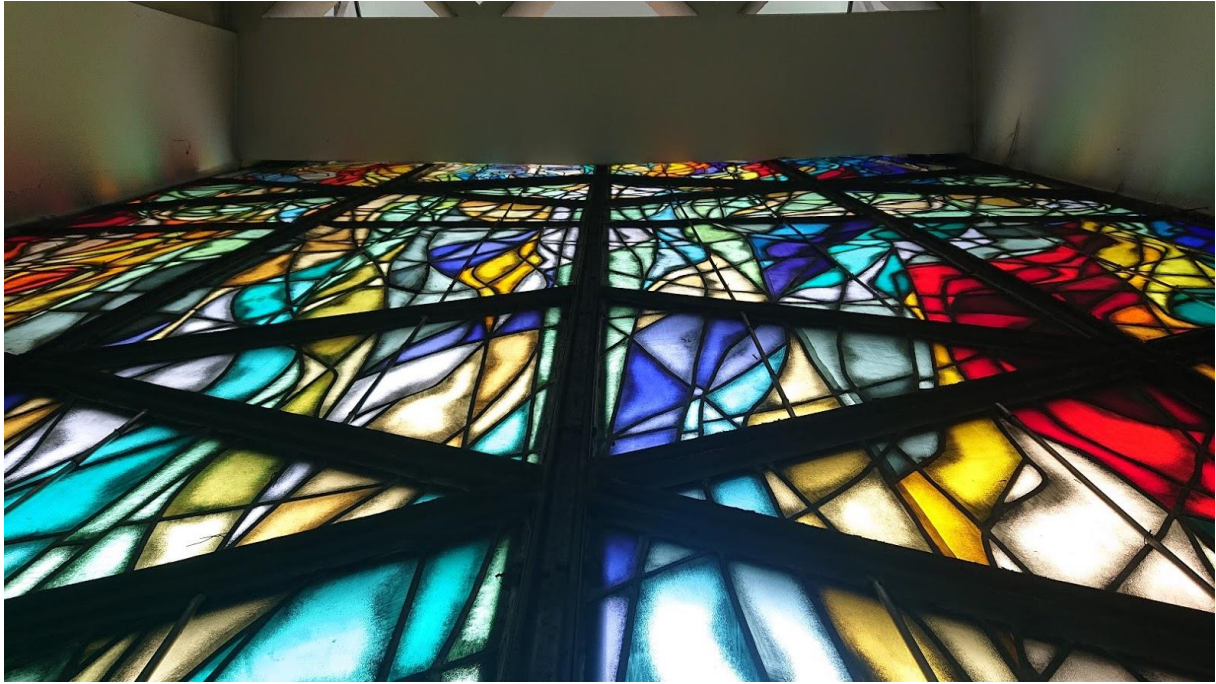
5. Odkształcenia (wybrzuszenia do środka) ram witraża (A, B, C, D).

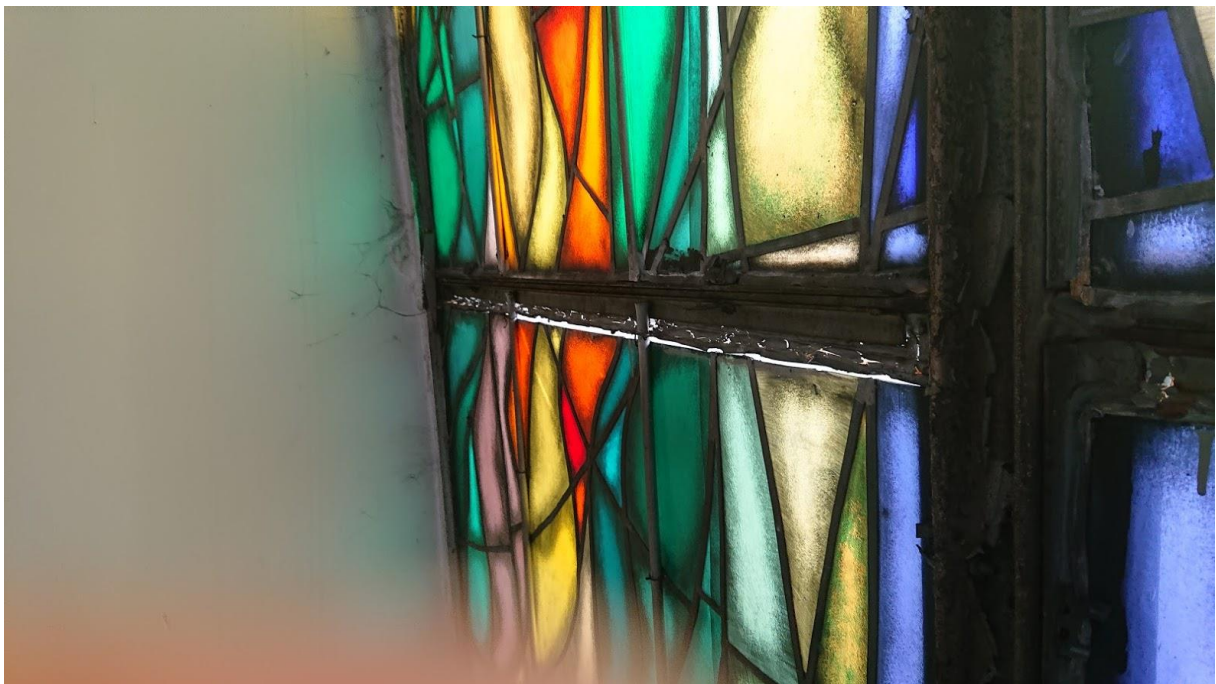
6. Przykład odkształcenia powodującego szpary między szkłem a ramą witraża (A) i pęknięcia (C).
